## // CHANTIER DDT

## DDT ET AUTRES CONTAMINANTS : UN CHANTIER HORS NORME SUR LA POUDRERIE D'ANGOULÊME (16)

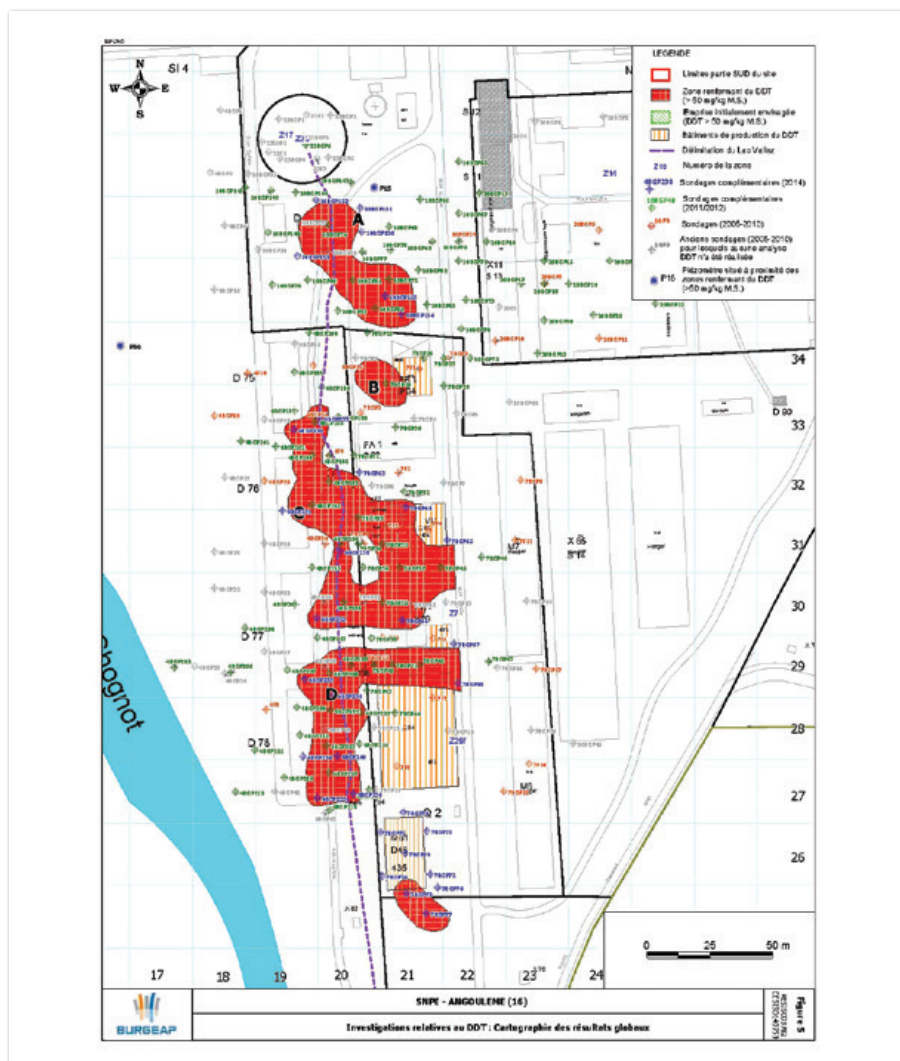
En effet, il a été identifié des impacts en DDT en partie Sud du site au niveau des anciens ateliers de production. Après diagnostics (2005-2014, 179 sondages jusqu'à 7 m de profondeur au maximum et 583 analyses de DDT), 5 zones impactées (à plus de 50 mg/kg en DDT et pouvant atteindre plusieurs %), représentant environ 17 000 m<sup>3</sup> de matériaux, ont été identifiées. En sus de ce volume conséquent, d'autres problématiques sont apparues :

Cartographie des impacts identifiés

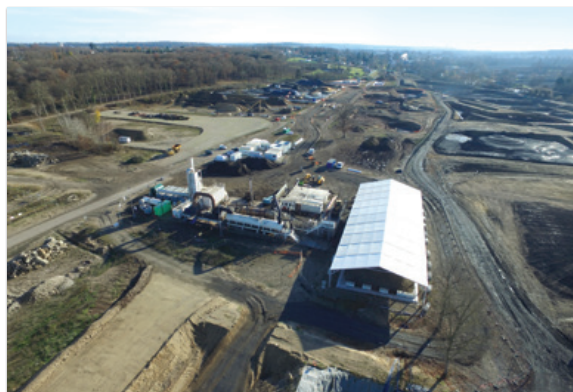
Vue générale du chantier depuis le Nord avec l'unité de désorption thermique au premier plan et la zone des travaux au second.
