FICHE REX N°

Accident de travail avec arrêt suite à la manipulation d'un regard métallique dans le cadre de prélèvements d'eau souterraine

Titre du REX

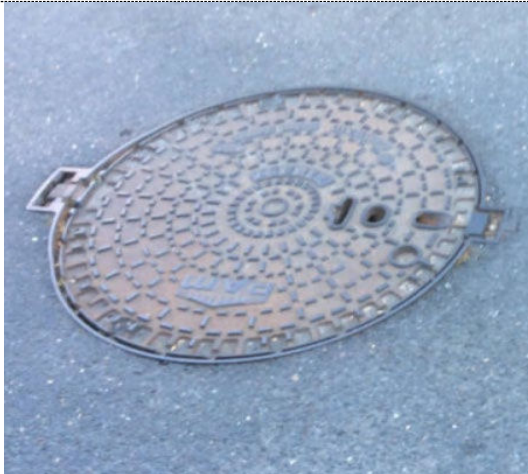
Pour réaliser les prélèvements de certains piézomètres de ce chantier, il faut lever un regard métallique en fonte. L'intervention est réalisée régulièrement depuis plusieurs années par l'opérateur OP. Pour cette intervention, OP a emprunté un véhicule de pool car son véhicule de service était au garage. En préparant le chantier, OP a oublié son pied de biche qu'il utilise à chaque fois lors de cette intervention pour soulever les plaques. Pour soulever ledit tampon, il a utilisé la barre de fer du cric du véhicule. Or, le regard est particulièrement lourd et des graviers sont présents au niveau du joint. En utilisant la barre de fer, le tampon articulé a glissé de l'encoche et la plaque est retombée sur le doigt de OP. OP portait des gants de protection contre les risques mécaniques (en très bon état) de type Ninja ICE.

En retombant, la plaque a fracturé le bout du majeur de la main gauche de OP (fracture ouverte).

Exemple de tampon métallique articulé

Achat de toucons et de marteaux d'égoutier pour les équipes SSP

Formation « Geste et posture à l'ouverture de regards »

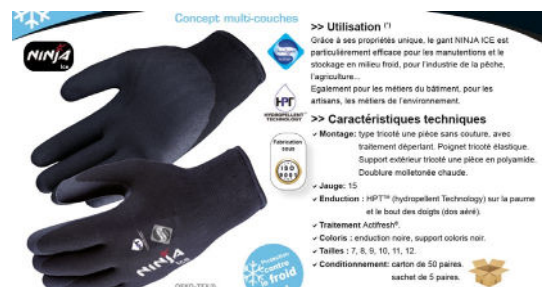
Gants de protection portés le jour de l'accident
